国内某大型水电站 500kV GIS 隔离接地开关绝缘盆故障处理流程与工艺

某大型水电站主变 A 相高压侧 500kV GIS 隔离接地开关气室 SF6 气体压力异常，导致现场处理时绝缘盆破裂。分析认为是绝缘盆内部缺陷长期累积，在降压过程中因压差增大而破裂。为此，组建了专门的缺陷处理团队，分工明确，制定了详细计划和多个方案，有序进行工器具准备、气体回收、设备拆装回装、测试试验等处理流程。同时，明确了润滑脂、导电膏、胶的作用，阐述了吊点作用和关键更换工艺。通过全面检查试验，找到了绝缘盆故障的根本原因，为设备维护提供了宝贵经验，确保了设备的稳定运行。

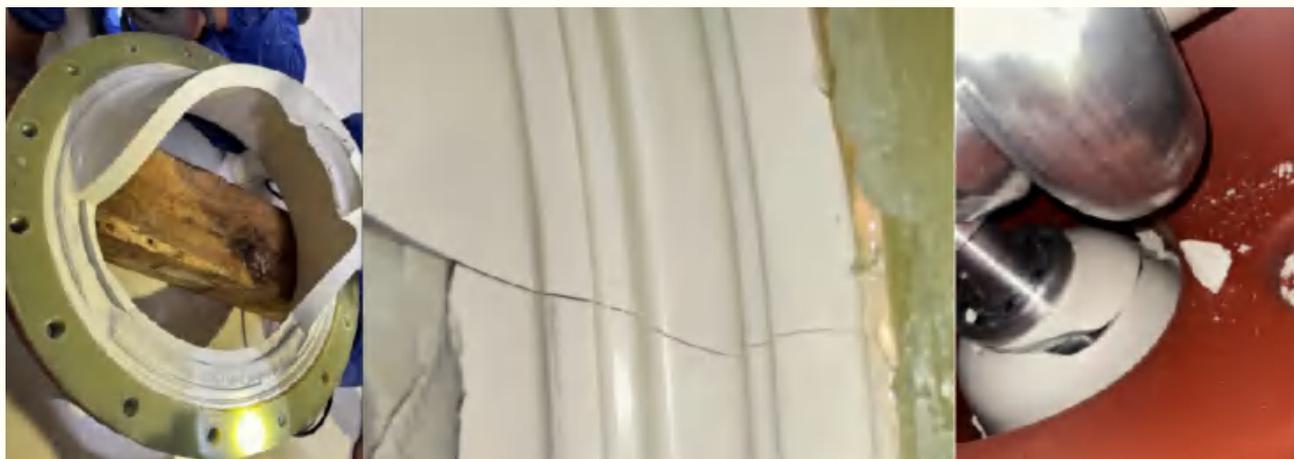
图 1 缺陷部位

分析显示，绝缘盆在制造过程中有微小缺陷。长时间带电运行后，缺陷扩大成细小裂纹，导致微漏气。现场降压处理时，绝缘盆两侧压差增加，裂纹使其无法承受正常工作压力，最终破裂（设计工作压力为 0.8MPa，破裂时承受压力为 0.39MPa），缺陷部位如图 1 所示。

电厂 #6 主变 A 相高压侧 500kV GIS 50061 隔离接地开关气室 SF6 气体压力下降，从 0.56MPa 降至 0.48MPa。经现场检测，发现隔离开关与 CT 母线间法兰面漏气。在处理 50061 气室降压时，隔离接地开关气室与 CT 母线气室间的绝缘盆破裂，当时两气室压差为 0.39MPa。
